Datum	19 Mai 2022
Dokument Nr	SUPAIR_2022_05_001
Seitenanzahl	1/2

DRINGENDE ÜBERPRÜFUNG : DYNEEMA RETTERLEINEN

- Solo Dyneema® Retterleinen REF : ELESOLO DYNEEMA
- Tandem Y Dyneema® Retterleinen REF : ELEBIY
- Tandem Dyneema® H Retterleinen REF : ELEBH

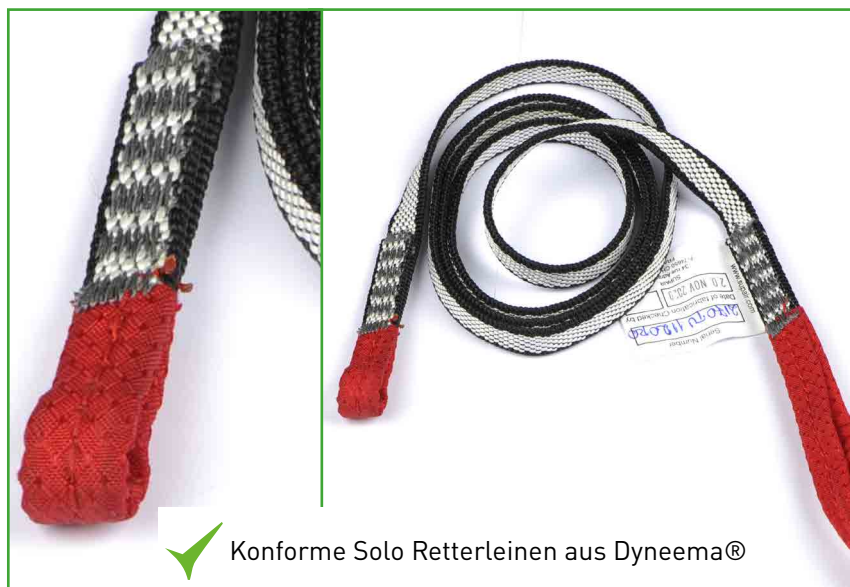
Konforme Solo Retterleinen aus Dyneema®

Sie müssen das Vorhandensein dieser Naht (grauer Faden) überprüfen, wie auf dem folgenden Foto dargestellt. Dazu müssen Sie Zugang zu den Befestigungspunkten am Gurtzeug und am Fallschirm haben.

Überprüfen Sie auf **JEDER SEITE JEDE SCHLAUFE** dass die Naht vorhanden ist **UND** mit 6 verschiedenen Passagen abgeschlossen ist.

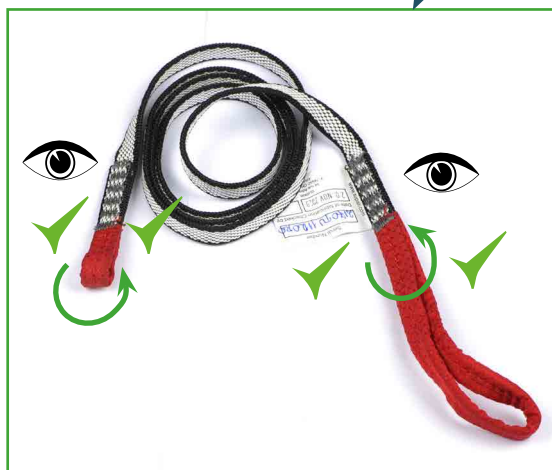
JA

Sind alle Nähte an meinen Retterleinen konform?

Ich verstau meine Retterleinen wieder richtig
Ende des Prozesses,
Happy Landings!
